Objekt: Schifflande, Stein am Rhein

Baumreihe entlang Hafenmauer

Frauenfeld, 10. Mai 2021

Auftraggeber: Planimpuls AG
Hofwisenstrasse 12
8260 Stein am Rhein

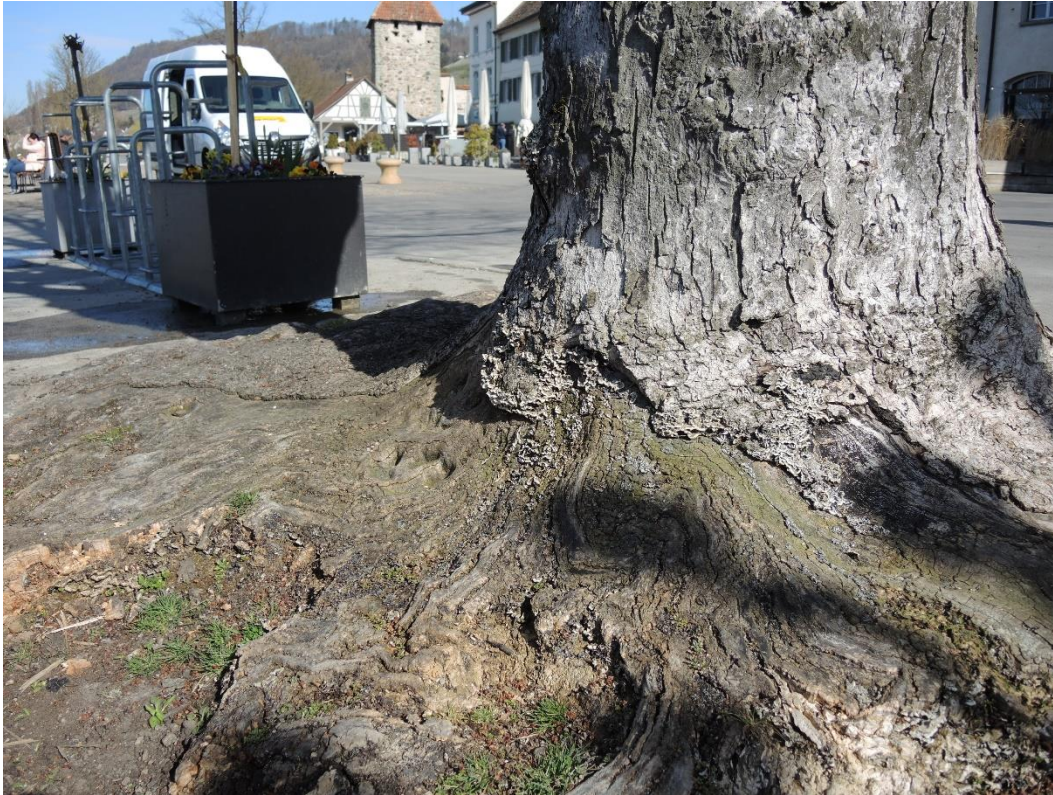
Der Allgemeinzustand sämtlicher Bäume ist als mässig zu bezeichnen. Alle Bäume weisen eine bescheidene Vitalität, geringe Zuwachslängen, Schadsymptome und teilweise Befall durch Schaderreger in Form von holzzersetzenden Pilzen auf. Beim Silberahorn ist zudem der massive Wurzelteller augenfällig. Dieser rührt daher, dass vorwiegend oberflächliche Wurzeln ausgebildet wurden und diese infolge des Dickenwachstums zu einer Platte zusammengewachsen sind. Oftmals sind geringe Platzverhältnisse oder ungünstige Bedingungen am Standort Ursachen dafür. Im vorliegenden Fall ist der Umstand sicherlich auf die unwirtlichen Bodenverhältnisse zurückzuführen.

Abbildung 1: Oberflächliche und weiträumig abgestorbene Wurzelplatte am Silberahorn

Sofern die derzeitige Gesamtsituation beibehalten würde, sollte bei Ersatzpflanzungen auf standortverbessernde Massnahmen geachtet werden. Im Hinblick auf die Hafenummauer ist zu empfehlen, dass die Baumgruben in Richtung Mauer künftig mit einer Wurzelsperre versehen werden. Eine Versiegelung der Maueroberfläche an sich wäre sicherlich ebenfalls zu prüfen. Bei einzelnen Ersatzpflanzungen scheint die abschnittsweise Umsetzung der Massnahmen an der Hafenummauer nicht praktikabel ohne dass die umliegenden Bäume dadurch beeinträchtigt werden.

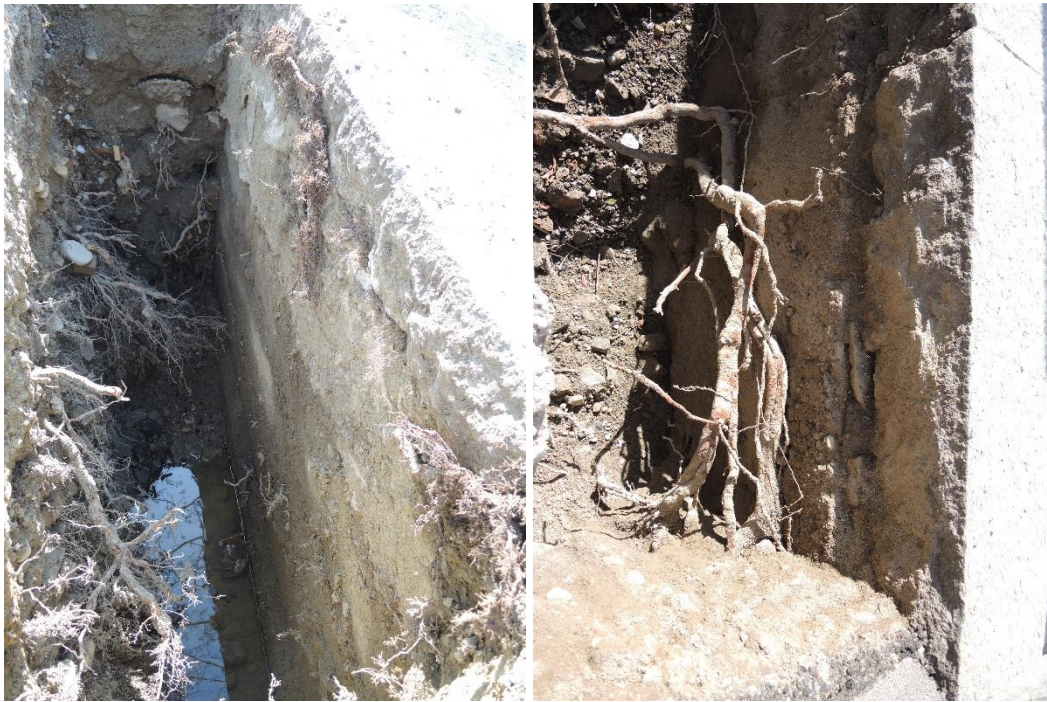
Die Sondierungen haben gezeigt, dass unterhalb der Kofferschicht Baumwurzeln aller Dimensionen, bis hin zu Grobwurzeln (<5 cm Durchmesser), direkt an die Hafenummauer gewachsen sind. Die Fugen des Mauerwerkes wurden stellenweise gar durchdrungen um an das dahinterliegende Wasser zu gelangen. Zudem ist der Untergrund über den gesamten Horizont vorwiegend kies- und geröllartig. Der organische Anteil ist äusserst gering, was sich insbesondere im Zusammenhang mit dem Wasser- und Nährstoffangebot nachteilig für die Bäume auswirkt.

Andererseits ist es eine Frage der Zeit bis die Hafenummauer erneut von Baumwurzeln erschlossen und dadurch beschädigt wird. Diese landseitig freizulegen und zu versiegeln wäre zwangsläufig mit Wurzelverlusten verbunden, was den Abgang des Baumbestandes zusätzlich beschleunigen würde.

Abbildung 2: Wurzelvorkommen in den Sondierschächten entlang der Hafenummauer
